» Schadenbeispiele Wohngebäudeversicherung

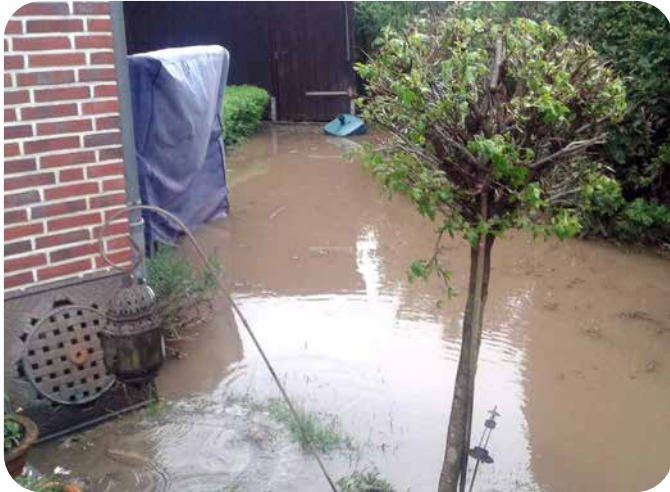
Starkregen (Elementarschaden)

Der Fall: Starkregen in Oststeinbek bei Hamburg, Unwetter im Mai 2018.

Das Problem: Ein Grundstück mit einem Einfamilienhaus wird überflutet. Die Lichtschächte der Kellerfenster laufen voll, deren Dichtungen werden nach innen gedrückt. Dasselbe gilt für die Dichtungen der Hauseinspeisung, der Keller wird bis unter die Decke überflutet. Durch die Lüftungsschlitze dringt Wasser auch in die Hohlschicht des Mauerwerks ein.

Die Folgen: Elektroinstallation und Putz im Keller erneuern. Parkett im Erdgeschoss hoch nehmen wegen Feuchtigkeit in der Estrichdämmung. Demontieren der Einbauküche, um die Außenwand zu trocknen. Eingangspodest abtragen und neu aufbauen.

Der Schaden: mehr als 50.000 Euro.

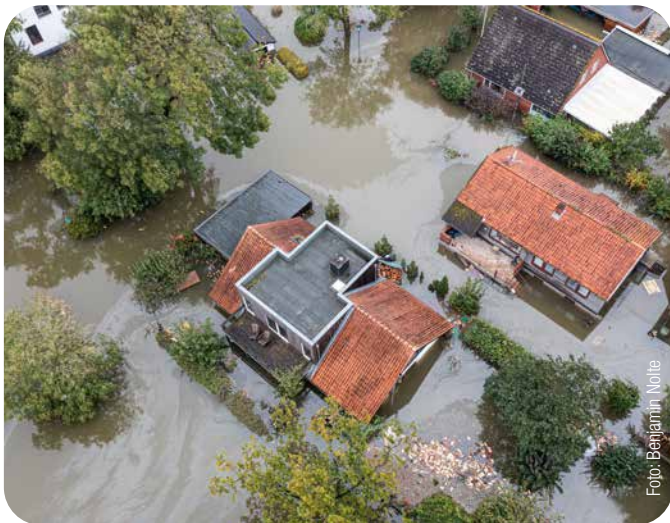
Überschwemmung (Zusatzbaustein Sturmflut zur Elementarversicherung)

Der Fall: Deichbruch an der Schlei in Arnis aufgrund der Ostsee-Sturmflut im Oktober 2023.

Das Problem: Ein Grundstück mit einem Einfamilienhaus wird überflutet. Aufgrund des hohen Wasserdrucks bersten die Scheiben. Sowohl das Grundstück als auch das Haus stehen 2 Meter unter Wasser.

Die Folgen: Das Mauerwerk ist komplett durchtränkt, das gesamte Untergeschoss ist voller Schlamm. Eventuell ist auch die Bodenplatte aufgeschwemmt. Es ist ein Totalschaden, eine Wiederherstellung ist nicht wirtschaftlich, das Haus wird also abgerissen. Ob es so an dieser Stelle wieder aufgebaut werden kann, steht nicht fest.

Der Schaden: mehr als 600.000 Euro.

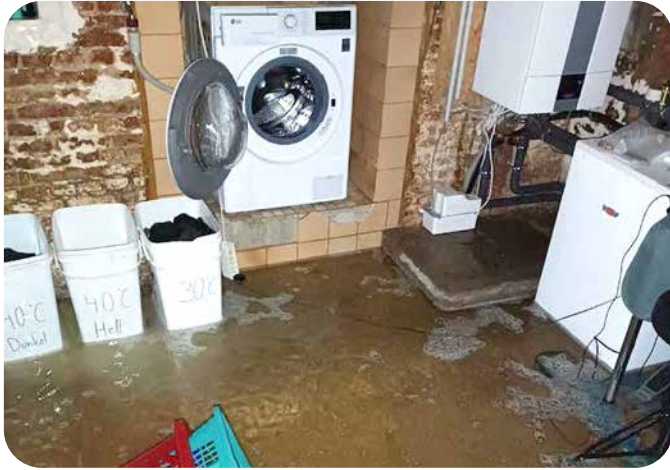
Der Fall: Nässeschaden durch bestimmungswidrig austretendes Leitungswasser.

Das Problem: Unter der Küchenspüle platzt der Panzerschlauch zwischen Eckventil und Armatur. In der Wohnung eines jungen Paares in Itzehoe tritt während der gesamten Nacht Wasser aus. Alle Räume sind geflutet, im Keller darunter steht das Wasser zehn Zentimeter hoch.

Die Folgen: Möbel sind beschädigt, Waschmaschine und Trockner von oben nass geworden und nicht zu retten – diese sind ein Fall für die Hausratversicherung. Auch die Wände und Böden sind stark in Mitleidenschaft gezogen worden.

Der Schaden (am Gebäude): 15.000 Euro.

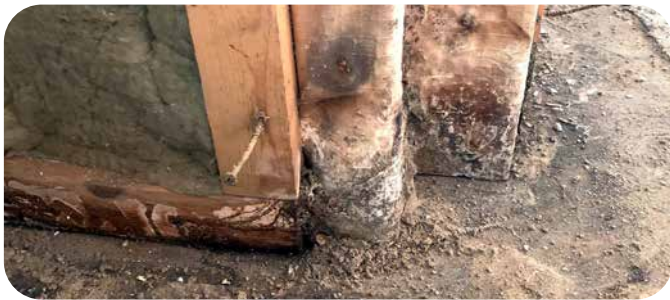
Fugenschaden

Der Fall: Wasserschaden durch schadhafte Fugen in Honigsee bei Kiel.

Das Problem: Bei einem Anbau tauchen feuchte Stellen an der Rückseite der Badezimmer-Wand auf. Ein defektes Eckventil unter dem Waschbecken? Nein. Die Fugen der ebenerdigen Duschwanne sind undicht.

Die Folgen: Das Leck bleibt, wie so oft in diesen Fällen, lange unbemerkt. Die Ständer der Holzrahmenbauweise werden feucht und rothen.

Der Schaden: mehr als 50.000 Euro.
